7.1.5 Inventariere lucrări executate

7.2 Dotarea tehnică

7.3 Incercări de laborator

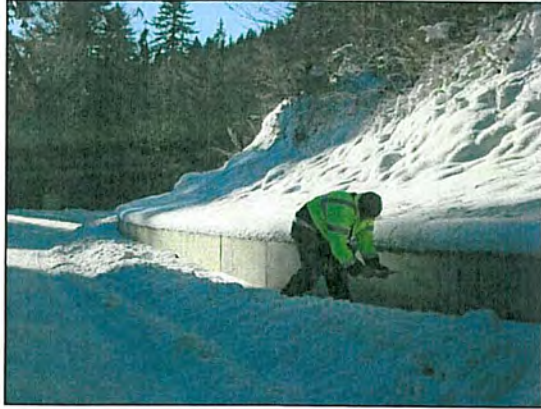
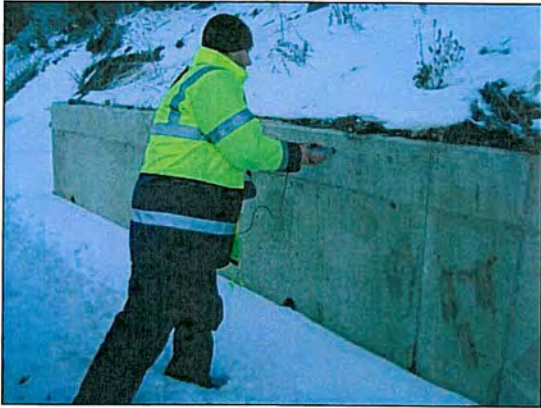
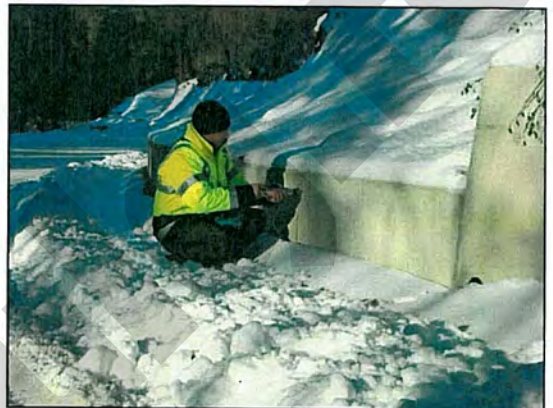
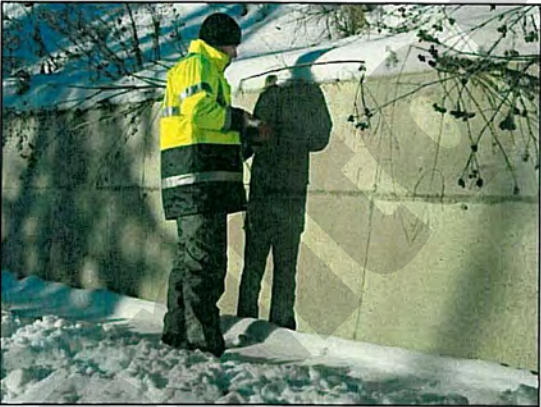
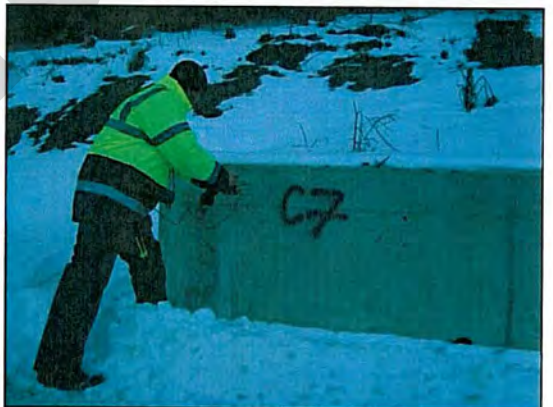
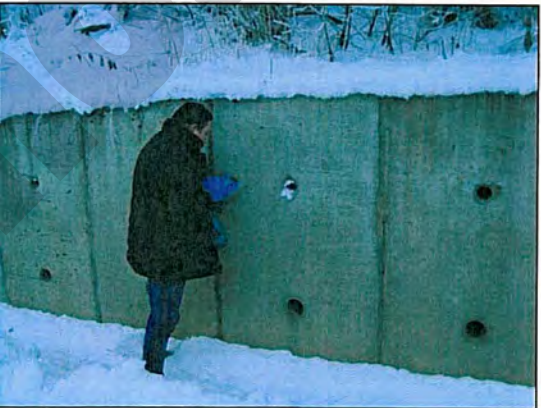
Încercări nedistructive

Pentru a evidenția caracteristicile de rezistență a betoanelor puse în operă pe toată lungimea sectorului de drum s-au efectuat încercări de tip nedistructiv cu instrument tip SCLEROMETRU DIGI-SCHMIDT 2000 Model ND/LD, pe 63 elemente din teren.

Rezultatele încercării sunt considerate ca media indicelui de recul în urma a 8 lovituri din 10. Pentru acuratețea rezultatelor citirile cu valori minime și maxime au fost eliminate. Aplicarea metodei s-a realizat în combinație și corelată cu încercarea carotelor în laborator.

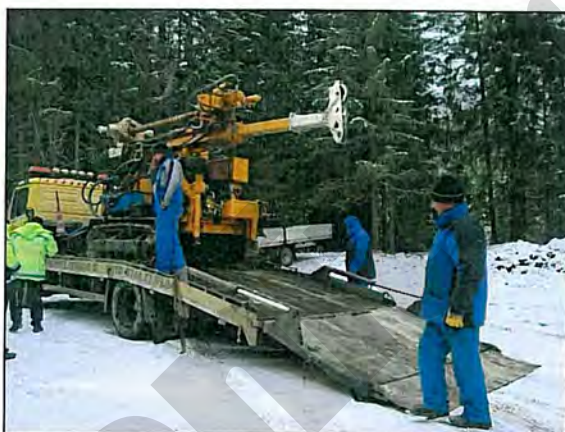
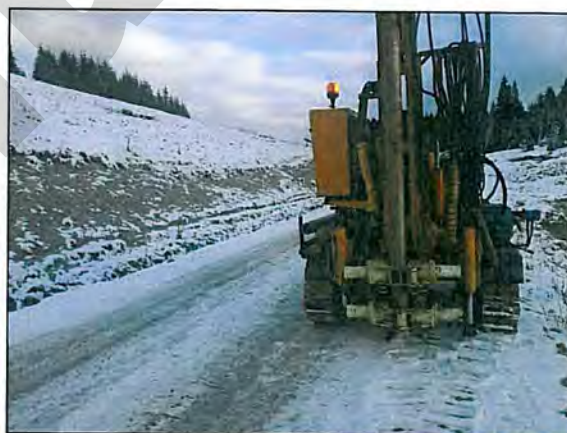
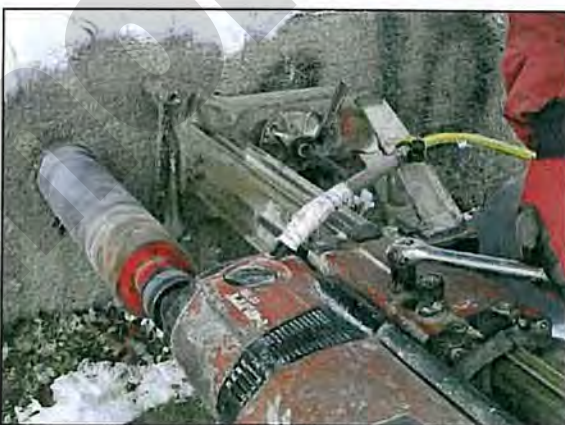
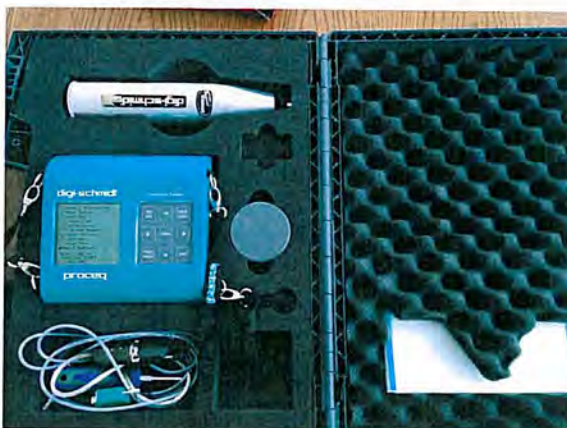
Utilaje și instrumente de teren

- o utilaj tip foreză mecanică NENZI GELMINA cu avansare rotativă în sistem umed și/sau uscat (cu tubulatură de protecție recuperabilă) a cărei instalație permite prelevarea de probe netulburate, cu diametrul de 130 mm;
- o instalație cu diametrul $\Phi 100$ mm și lungime maximă 300 mm ce permite extragerea carotelor de beton simplu, beton armat și beton prefabricat.
- o Sclerometru. Metoda nedistructivă de recul (Schmidt E. 1938) este bazată pe principiul măsurării reculului, pe care o masă mobilă a aparatului îl suferă în urma impactului normal pe suprafața betonului. Aparatul înregistrează indicii de recul liniar sau unghiular (Sclerometru tip N, NR, L, LR, M – recul liniar și P, PT – recul unghiular). Reculul este folosit ca un indicator al durității superficiale a betonului, utilizat pentru evaluarea rezistenței betonului in situ.
